## 車輛認證總結報告 Vehicle Inspection Findings

認證編號 CPF09023261160

| 廠牌 Make | TOYOTA |
| 車型 Model | ALTIS |

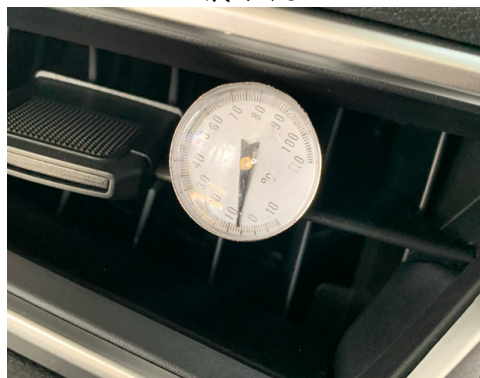
空調溫度

| 5. 前空調風速開關各段風速 | 正常 | 6. 前空調冷氣作動中央出風口溫度 | 7°C |
