認證編號 CPF09023262012

## 車輛資料 Vehicle Information

## 車輛認證總結報告 Vehicle Inspection Findings

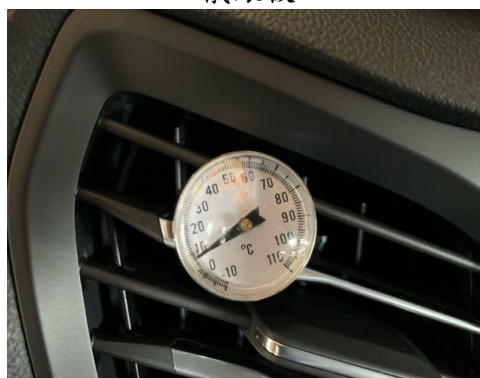
空調溫度

| 5. 前空調風速開關各段風速 | 正常 | 6. 前空調冷氣作動中央出風口溫度 | 7°C |
