認證編號 CPF09023262027

廠牌 Make	TOYOTA
車型 Model	HIACE
年份 Year	2023/09
排氣量 Displacement	2,755
車身號碼 VIN	JTFMAFAP70805****
引擎號碼 Engine Number	無引擎號碼
現況實車里程 Mileage (僅揭露, 不具保證效力)	63,362

車輛認證總結報告 Vehicle Inspection Findings

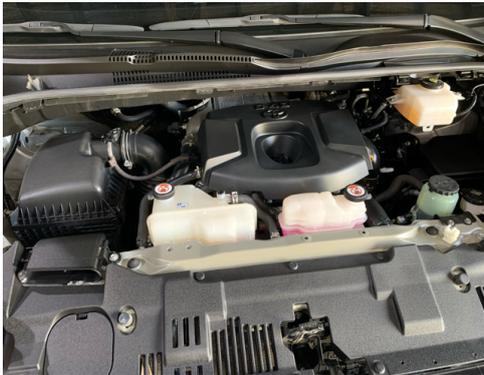
引擎室

1. 運轉時有無冒藍白煙、黑煙	正常	2. 水溫錶(燈)有無異常顯示	正常
3. 警告指示燈有無異常作動	正常	4. 機油油量、油質有無異常	正常
5. 外觀有無漏油/水跡象	正常	6. 運轉時有無抖動或異常聲響	正常
7. 外觀有無修補或龜裂跡象	正常	8. 冷卻風扇作動有無異常	正常
9. 加速有無不順暢或無法加速	正常	10. 高速運轉有無異常聲響	正常
11. 冷卻水有無添加防鏽劑	正常

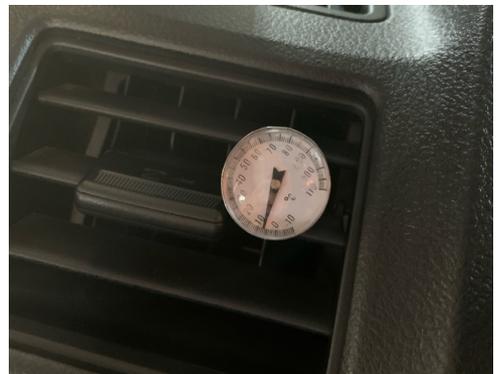
空調溫度

1. 檢查室外氣溫	24°C	2. 後空調冷氣作動中央出風口溫度	無此項目
3. 冷凝器散熱風扇有無運轉異常	正常	4. 前空調冷氣A/C開關燈號	正常
5. 前空調風速開關各段風速	正常	6. 前空調冷氣作動中央出風口溫度	7°C
7. 後空調冷氣A/C開關燈號	無此項目	8. 後空調風速開關各段風速	無此項目
