認證編號 CPF09023262041

車輛資料 Vehicle Information

廠牌 Make	BENZ
車型 Model	C-CLASS
年份 Year	2015/02
排氣量 Displacement	1,991
車身號碼 VIN	55SWF4JB6FU04****
引擎號碼 Engine Number	無引擎號碼
現況實車里程 Mileage (僅揭露, 不具保證效力)	95,134

車輛認證總結報告 Vehicle Inspection Findings

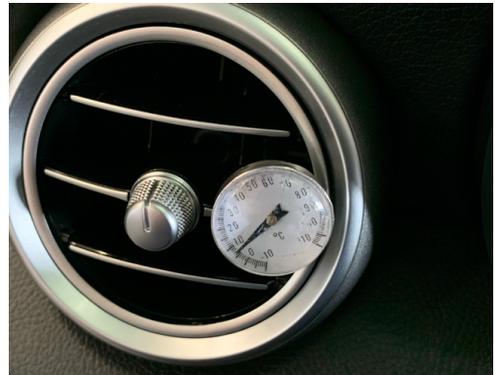
空調溫度

1. 檢查室外氣溫	24°C	2. 後空調冷氣作動中央出風口溫度	無此項目
3. 冷凝器散熱風扇有無運轉異常	正常	4. 前空調冷氣A/C開關燈號	正常
5. 前空調風速開關各段風速	正常	6. 前空調冷氣作動中央出風口溫度	8°C
7. 後空調冷氣A/C開關燈號	無此項目	8. 後空調風速開關各段風速	無此項目
