YES 車輛認證書

受檢測車輛通過YES認證鑑定標準
This vehicle has passed the YES Evaluation Standard

認證編號 CPF09023262046

廠牌 Make	BENZ
車型 Model	E-CLASS
年份 Year	2015/01
排氣量 Displacement	1,991
車身號碼 VIN	WDD2120361B14****
引擎號碼 Engine Number	無引擎號碼
現況實車里程 Mileage (僅揭露, 不具保證效力)	38,164

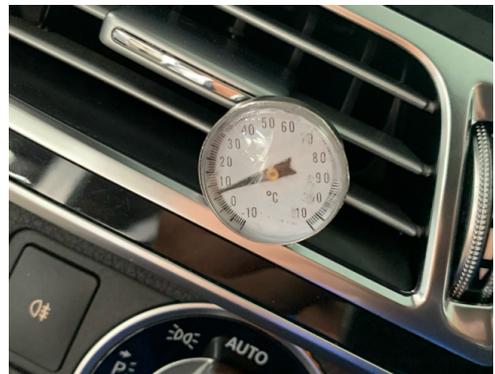
空調溫度

1. 檢查室外氣溫	23°C	2. 後空調冷氣作動中央出風口溫度	無此項目
3. 冷凝器散熱風扇有無運轉異常	正常	4. 前空調冷氣A/C開關燈號	正常
5. 前空調風速開關各段風速	正常	6. 前空調冷氣作動中央出風口溫度	7°C
7. 後空調冷氣A/C開關燈號	無此項目	8. 後空調風速開關各段風速	無此項目
