YES 車輛認證書

認證編號 CPF09023262047

廠牌 Make	HYUNDAI
車型 Model	CUSTIN
年份 Year	2023/02
排氣量 Displacement	1,497
車身號碼 VIN	RFHKUBFA5PS02****
引擎號碼 Engine Number	***SNB6404**
現況實車里程 Mileage (僅揭露, 不具保證效力)	31,448

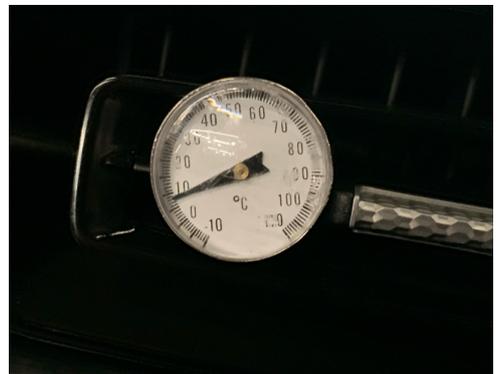
空調溫度

1. 檢查室外氣溫	23°C	2. 後空調冷氣作動中央出風口溫度	8°C
3. 冷凝器散熱風扇有無運轉異常	正常	4. 前空調冷氣A/C開關燈號	正常
5. 前空調風速開關各段風速	正常	6. 前空調冷氣作動中央出風口溫度	7°C
7. 後空調冷氣A/C開關燈號	正常	8. 後空調風速開關各段風速	正常
