YES 車輛認證書

認證編號 CPF09023262050

| 廠牌 Make | HINO |
| 車型 Model | 300 |

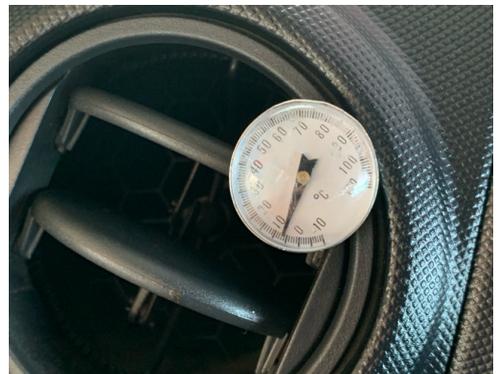
空調溫度

| 5. 前空調風速開關各段風速 | 正常 | 6. 前空調冷氣作動中央出風口溫度 | 8°C |
