# YES 車輛認證書

認證編號 CPF09023262051

## 車輛資料 Vehicle Information

## 車輛認證總結報告 Vehicle Inspection Findings

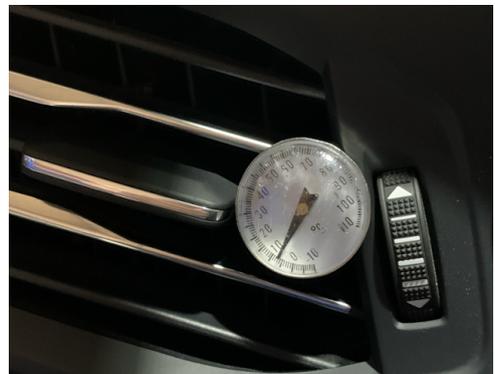
空調溫度

| 5. 前空調風速開關各段風速 | 正常 | 6. 前空調冷氣作動中央出風口溫度 | 7°C |
