認證編號 CPF09023262055

車輛資料 Vehicle Information

車輛認證總結報告 Vehicle Inspection Findings

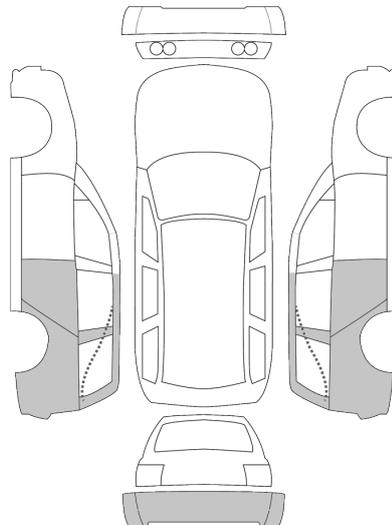
車體外觀圖

本車引擎號碼無異常。 **S** 鈹件鏽蝕、斑剝或鏽穿
本車車身號碼無異常。 **B** 受損面積約一個拳頭(含)以上
本車輛無泡水跡象。 **R** 鈹件校正痕跡
本車體骨架結構無修復跡象。 **X** 更換

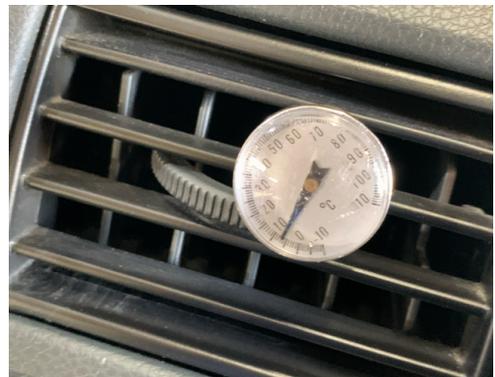
空調溫度

| 5. 前空調風速開關各段風速 | 正常 | 6. 前空調冷氣作動中央出風口溫度 | 7°C |
