YES 車輛認證書

受檢測車輛通過YES認證鑑定標準
This vehicle has passed the YES Evaluation Standard

認證編號 CPF09023262078

廠牌 Make	TOYOTA
車型 Model	TOWN ACE
年份 Year	2023/02
排氣量 Displacement	1,496
車身號碼 VIN	RJNAA1AAXP001****
引擎號碼 Engine Number	***G9635**
現況實車里程 Mileage (僅揭露, 不具保證效力)	58,482

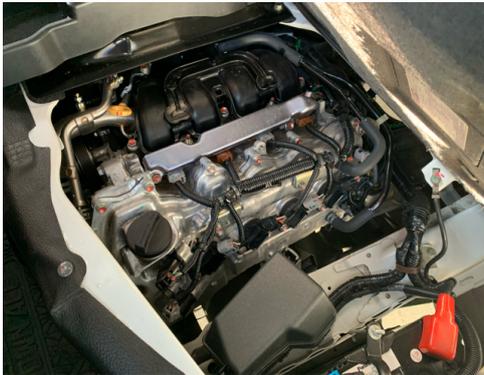
引擎室

1. 運轉時有無冒藍白煙、黑煙	正常	2. 水溫錶(燈)有無異常顯示	正常
3. 警告指示燈有無異常作動	正常	4. 機油油量、油質有無異常	正常
5. 外觀有無漏油/水跡象	正常	6. 運轉時有無抖動或異常聲響	正常
7. 外觀有無修補或龜裂跡象	正常	8. 冷卻風扇作動有無異常	正常
9. 加速有無不順暢或無法加速	正常	10. 高速運轉有無異常聲響	正常
11. 冷卻水有無添加防鏽劑	正常

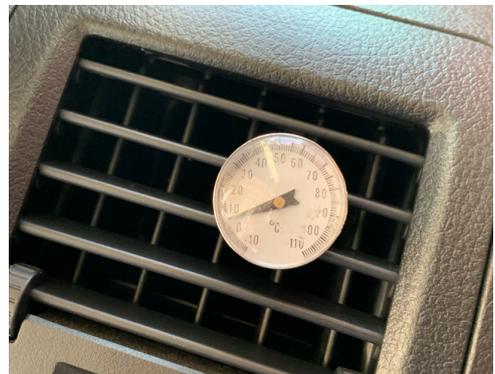
空調溫度

1. 檢查室外氣溫	27°C	2. 後空調冷氣作動中央出風口溫度	無此項目
3. 冷凝器散熱風扇有無運轉異常	正常	4. 前空調冷氣A/C開關燈號	正常
5. 前空調風速開關各段風速	正常	6. 前空調冷氣作動中央出風口溫度	8°C
7. 後空調冷氣A/C開關燈號	無此項目	8. 後空調風速開關各段風速	無此項目
