# YES 車輛認證書

認證編號 CPF09023262084

## 車輛資料 Vehicle Information

## 車輛認證總結報告 Vehicle Inspection Findings

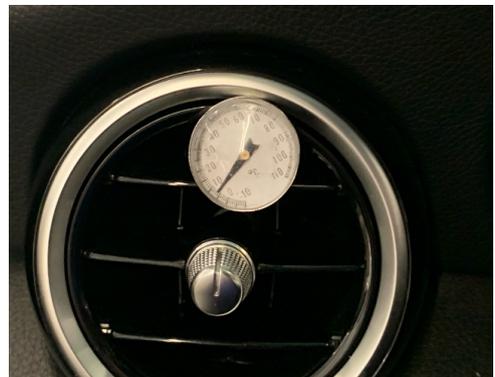
空調溫度

1. 檢查室外氣溫	31°C	2. 後空調冷氣作動中央出風口溫度	無此項目
3. 冷凝器散熱風扇有無運轉異常	正常	4. 前空調冷氣A/C開關燈號	正常
5. 前空調風速開關各段風速	正常	6. 前空調冷氣作動中央出風口溫度	7°C
7. 後空調冷氣A/C開關燈號	無此項目	8. 後空調風速開關各段風速	無此項目
