認證編號 CPF09023262092

廠牌 Make	BENZ
車型 Model	V-CLASS
年份 Year	2016/02
排氣量 Displacement	2,143
車身號碼 VIN	WDF447813G314****
引擎號碼 Engine Number	無引擎號碼
現況實車里程 Mileage (僅揭露, 不具保證效力)	137,020

車輛認證總結報告 Vehicle Inspection Findings

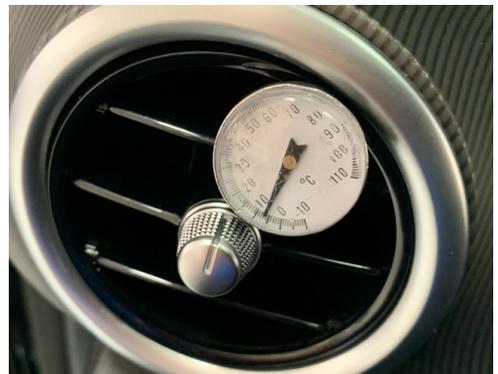
空調溫度

1. 檢查室外氣溫	29°C	2. 後空調冷氣作動中央出風口溫度	無此項目
3. 冷凝器散熱風扇有無運轉異常	正常	4. 前空調冷氣A/C開關燈號	正常
5. 前空調風速開關各段風速	正常	6. 前空調冷氣作動中央出風口溫度	7°C
7. 後空調冷氣A/C開關燈號	無此項目	8. 後空調風速開關各段風速	無此項目
