YES 車輛認證書

受檢測車輛通過YES認證鑑定標準
This vehicle has passed the YES Evaluation Standard

認證編號 CPF09023262093

車輛認證總結報告 Vehicle Inspection Findings

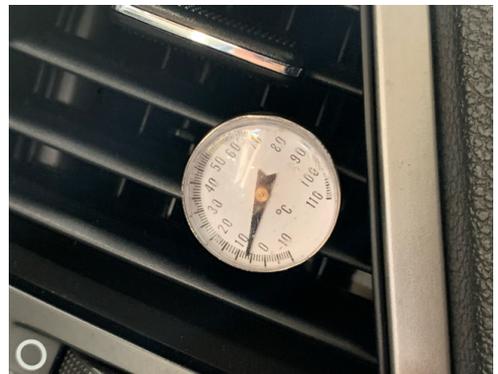
空調溫度

| 5. 前空調風速開關各段風速 | 正常 | 6. 前空調冷氣作動中央出風口溫度 | 7°C |
