認證編號 CPF09023262095

車輛資料 Vehicle Information

車輛認證總結報告 Vehicle Inspection Findings

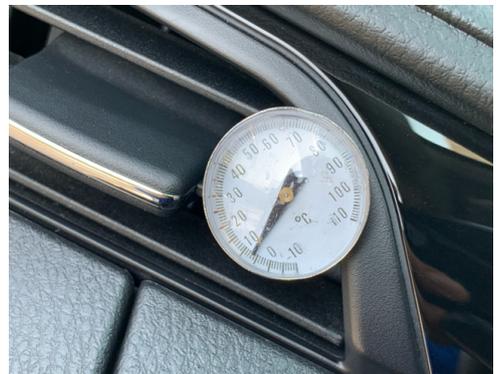
空調溫度

| 5. 前空調風速開關各段風速 | 正常 | 6. 前空調冷氣作動中央出風口溫度 | 7°C |
