認證編號 CPF09023262096

## 車輛資料 Vehicle Information

| 廠牌 Make | SKODA |
| 車型 Model | SUPERB |

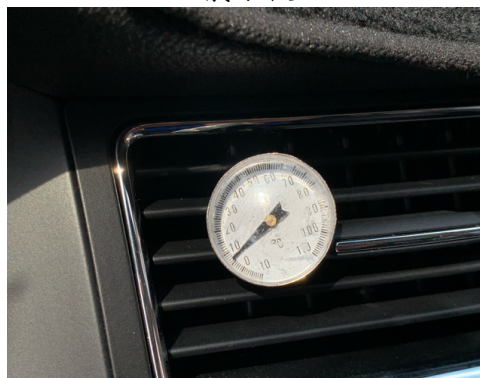
空調溫度

| 5. 前空調風速開關各段風速 | 正常 | 6. 前空調冷氣作動中央出風口溫度 | 7°C |
