YES 車輛認證書

認證編號 CPF09023262099

廠牌 Make	TOYOTA
車型 Model	ALTIS
年份 Year	2023/03
排氣量 Displacement	1,798
車身號碼 VIN	RKLBU3BE6P007****
引擎號碼 Engine Number	***Y9962**
現況實車里程 Mileage (僅揭露, 不具保證效力)	14,860

車輛認證總結報告 Vehicle Inspection Findings

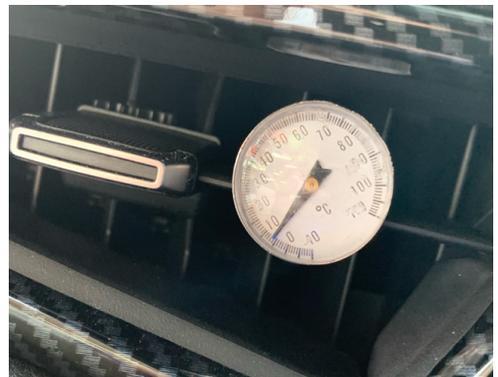
空調溫度

1. 檢查室外氣溫	32°C	2. 後空調冷氣作動中央出風口溫度	無此項目
3. 冷凝器散熱風扇有無運轉異常	正常	4. 前空調冷氣A/C開關燈號	正常
5. 前空調風速開關各段風速	正常	6. 前空調冷氣作動中央出風口溫度	7°C
7. 後空調冷氣A/C開關燈號	無此項目	8. 後空調風速開關各段風速	無此項目
