# YES 車輛認證書

認證編號 CPF09023262106

廠牌 Make	MITSUBISHI
車型 Model	LANCER FORTIS
年份 Year	2010/03
排氣量 Displacement	1,798
車身號碼 VIN	F401****
引擎號碼 Engine Number	***0QA096**
現況實車里程 Mileage (僅揭露, 不具保證效力)	237,266

## 車輛認證總結報告 Vehicle Inspection Findings

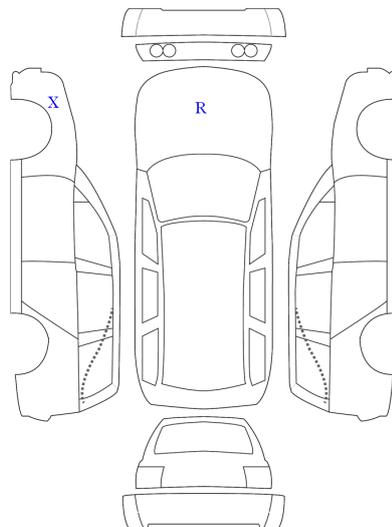
車體外觀圖

本車引擎號碼無異常。

本車車身號碼無異常。

本車輛無泡水跡象。

本車體骨架結構無修復跡象。

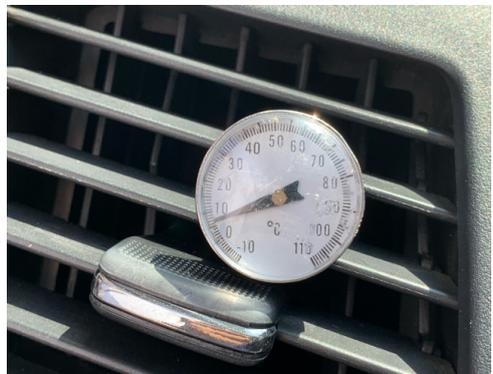
空調溫度

1. 檢查室外氣溫	29°C	2. 後空調冷氣作動中央出風口溫度	無此項目
3. 冷凝器散熱風扇有無運轉異常	正常	4. 前空調冷氣A/C開關燈號	正常
5. 前空調風速開關各段風速	正常	6. 前空調冷氣作動中央出風口溫度	7°C
7. 後空調冷氣A/C開關燈號	無此項目	8. 後空調風速開關各段風速	無此項目
