認證編號 CPF09023262107

車輛資料 Vehicle Information

廠牌 Make	HONDA
車型 Model	HR-V
年份 Year	2022/07
排氣量 Displacement	1,498
車身號碼 VIN	RKTRV3870PF10****
引擎號碼 Engine Number	***ZH92017**
現況實車里程 Mileage (僅揭露, 不具保證效力)	139,872

車輛認證總結報告 Vehicle Inspection Findings

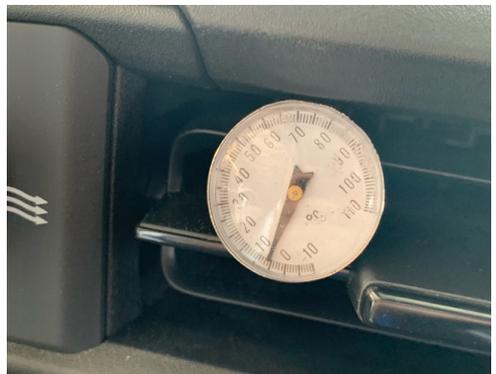
空調溫度

1. 檢查室外氣溫	31°C	2. 後空調冷氣作動中央出風口溫度	無此項目
3. 冷凝器散熱風扇有無運轉異常	正常	4. 前空調冷氣A/C開關燈號	正常
5. 前空調風速開關各段風速	正常	6. 前空調冷氣作動中央出風口溫度	7°C
7. 後空調冷氣A/C開關燈號	無此項目	8. 後空調風速開關各段風速	無此項目
