認證編號 CPF09023263005

## 車輛資料 Vehicle Information

## 車輛認證總結報告 Vehicle Inspection Findings

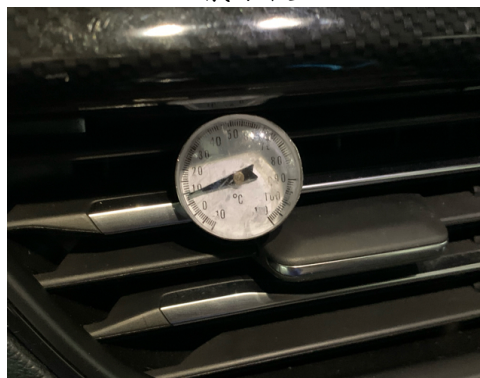
空調溫度

| 5. 前空調風速開關各段風速 | 正常 | 6. 前空調冷氣作動中央出風口溫度 | 7°C |
