# YES 車輛認證書

認證編號 CPF09023263011

| 車型 Model | ELANTRA |
| 年份 Year | 2012/10 |

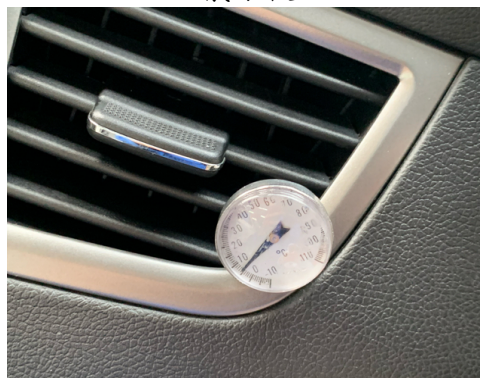
空調溫度

| 5. 前空調風速開關各段風速 | 正常 | 6. 前空調冷氣作動中央出風口溫度 | 7°C |
