# YES 車輛認證書

認證編號 CPF09023263012

| 廠牌 Make | TOYOTA |
| 車型 Model | ALTIS |

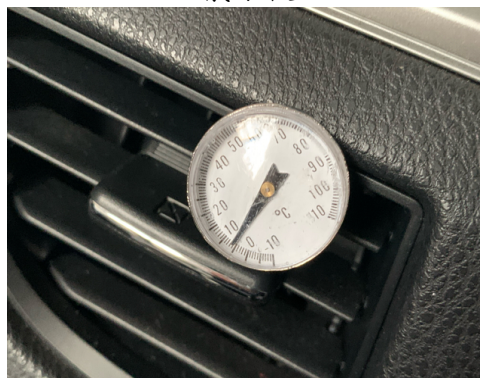
空調溫度

| 5. 前空調風速開關各段風速 | 正常 | 6. 前空調冷氣作動中央出風口溫度 | 7°C |
