# YES 車輛認證書

認證編號 CPF09023263014

| 廠牌 Make | NISSAN |
| 車型 Model | LIVINA |

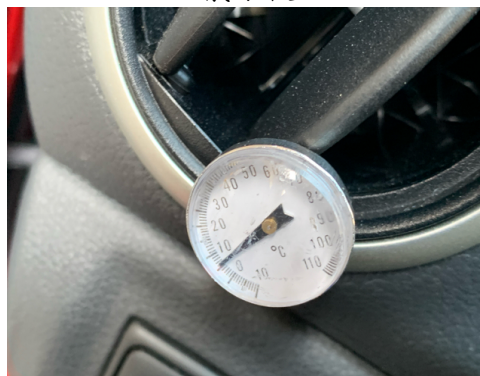
空調溫度

| 5. 前空調風速開關各段風速 | 正常 | 6. 前空調冷氣作動中央出風口溫度 | 7°C |
