YES 車輛認證書

認證編號 CPF09023263015

廠牌 Make	HYUNDAI
車型 Model	VENUE
年份 Year	2022/08
排氣量 Displacement	1,598
車身號碼 VIN	RFHRF413BNS00****
引擎號碼 Engine Number	***MNU2130**
現況實車里程 Mileage (僅揭露, 不具保證效力)	25,426

車輛認證總結報告 Vehicle Inspection Findings

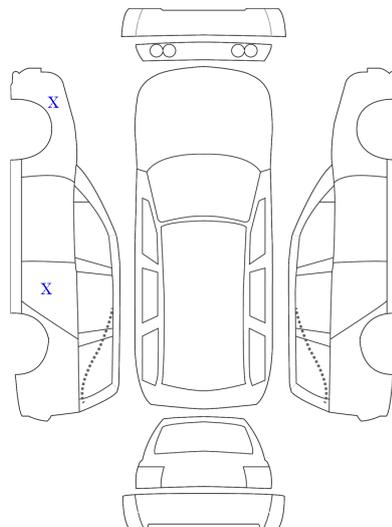
車體外觀圖

本車引擎號碼無異常。 **S** 鈹件鏽蝕、斑剝或鏽穿
本車車身號碼無異常。 **B** 受損面積約一個拳頭(含)以上
本車輛無泡水跡象。 **R** 鈹件校正痕跡
本車體骨架結構無修復跡象。 **X** 更換

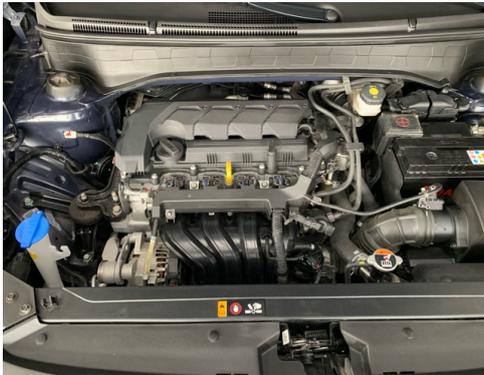
引擎室

1. 運轉時有無冒藍白煙、黑煙	正常	2. 水溫錶(燈)有無異常顯示	正常
3. 警告指示燈有無異常作動	正常	4. 機油油量、油質有無異常	正常
5. 外觀有無漏油/水跡象	正常	6. 運轉時有無抖動或異常聲響	正常
7. 外觀有無修補或龜裂跡象	正常	8. 冷卻風扇作動有無異常	正常
9. 加速有無不順暢或無法加速	正常	10. 高速運轉有無異常聲響	正常
11. 冷卻水有無添加防鏽劑	正常

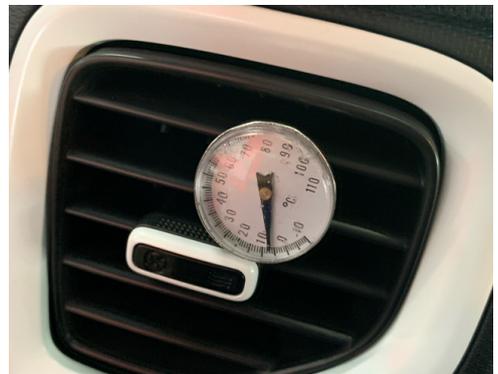
空調溫度

1. 檢查室外氣溫	30°C	2. 後空調冷氣作動中央出風口溫度	無此項目
3. 冷凝器散熱風扇有無運轉異常	正常	4. 前空調冷氣A/C開關燈號	正常
5. 前空調風速開關各段風速	正常	6. 前空調冷氣作動中央出風口溫度	7°C
7. 後空調冷氣A/C開關燈號	無此項目	8. 後空調風速開關各段風速	無此項目
