認證編號 CPF09023263018

## 車輛資料 Vehicle Information

## 車輛認證總結報告 Vehicle Inspection Findings

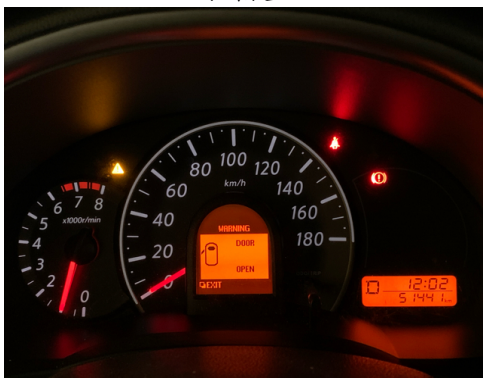
| 現況實車里程 Mileage<br>(僅揭露，不具保證效力) | 51,441 |

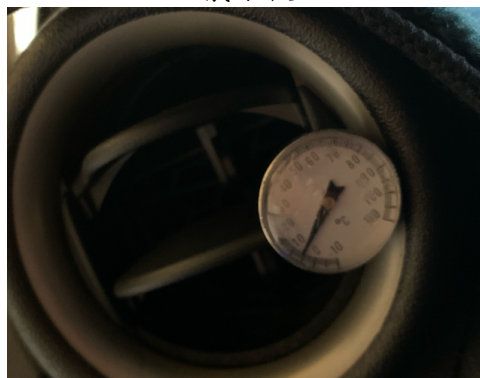
空調溫度

| 5. 前空調風速開關各段風速 | 正常 | 6. 前空調冷氣作動中央出風口溫度 | 7°C |
