認證編號 CPF09023263022

車輛資料 Vehicle Information

廠牌 Make	MAZDA
車型 Model	CX-3
年份 Year	2022/06
排氣量 Displacement	1,998
車身號碼 VIN	JM7DK2W7A0170****
引擎號碼 Engine Number	無引擎號碼
現況實車里程 Mileage (僅揭露, 不具保證效力)	38,301

車輛認證總結報告 Vehicle Inspection Findings

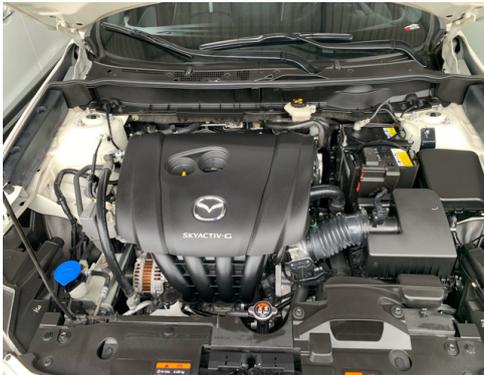
引擎室

1. 運轉時有無冒藍白煙、黑煙	正常	2. 水溫錶(燈)有無異常顯示	正常
3. 警告指示燈有無異常作動	正常	4. 機油油量、油質有無異常	正常
5. 外觀有無漏油/水跡象	正常	6. 運轉時有無抖動或異常聲響	正常
7. 外觀有無修補或龜裂跡象	正常	8. 冷卻風扇作動有無異常	正常
9. 加速有無不順暢或無法加速	正常	10. 高速運轉有無異常聲響	正常
11. 冷卻水有無添加防鏽劑	正常

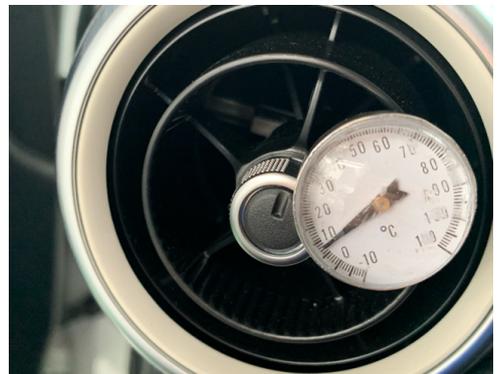
空調溫度

1. 檢查室外氣溫	27°C	2. 後空調冷氣作動中央出風口溫度	無此項目
3. 冷凝器散熱風扇有無運轉異常	正常	4. 前空調冷氣A/C開關燈號	正常
5. 前空調風速開關各段風速	正常	6. 前空調冷氣作動中央出風口溫度	7°C
7. 後空調冷氣A/C開關燈號	無此項目	8. 後空調風速開關各段風速	無此項目
