認證編號 CPF09023263025

## 車輛資料 Vehicle Information

## 車輛認證總結報告 Vehicle Inspection Findings

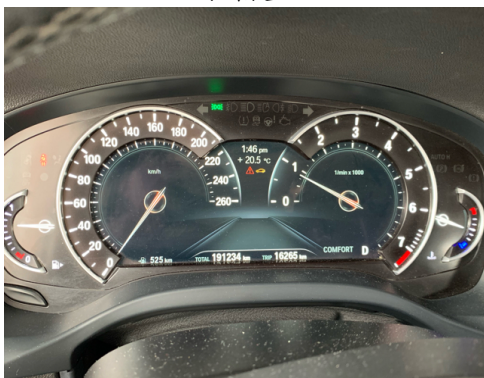
| 現況實車里程 Mileage<br>(僅揭露，不具保證效力) | 191,234 |

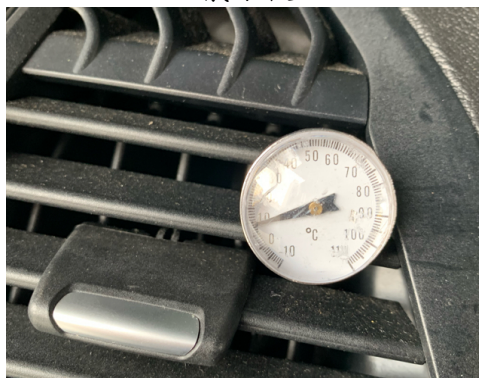
空調溫度

| 5. 前空調風速開關各段風速 | 正常 | 6. 前空調冷氣作動中央出風口溫度 | 7°C |
