YES 車輛認證書

認證編號 CPF09023263031

廠牌 Make	MITSUBISHI
車型 Model	COLT PLUS
年份 Year	2022/09
排氣量 Displacement	1,499
車身號碼 VIN	RKMNPZ456NY09****
引擎號碼 Engine Number	***1S3TW5**
現況實車里程 Mileage (僅揭露, 不具保證效力)	33,299

車輛認證總結報告 Vehicle Inspection Findings

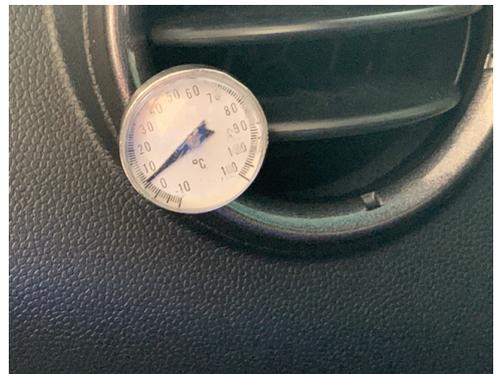
空調溫度

1. 檢查室外氣溫	31°C	2. 後空調冷氣作動中央出風口溫度	無此項目
3. 冷凝器散熱風扇有無運轉異常	正常	4. 前空調冷氣A/C開關燈號	正常
5. 前空調風速開關各段風速	正常	6. 前空調冷氣作動中央出風口溫度	7°C
7. 後空調冷氣A/C開關燈號	無此項目	8. 後空調風速開關各段風速	無此項目
