認證編號 CPF09023263036

## 車輛資料 Vehicle Information

| 廠牌 Make | TOYOTA |
| 車型 Model | ALTIS |

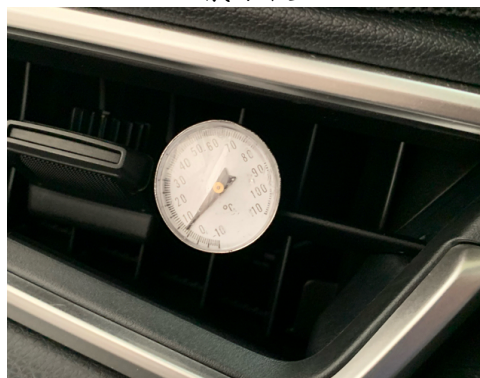
空調溫度

| 5. 前空調風速開關各段風速 | 正常 | 6. 前空調冷氣作動中央出風口溫度 | 7°C |
