YES 車輛認證書

認證編號 CPF09023263057

廠牌 Make	HONDA
車型 Model	FIT
年份 Year	2011/04
排氣量 Displacement	1,497
車身號碼 VIN	RKTGE8860BF00****
引擎號碼 Engine Number	***A727835**
現況實車里程 Mileage (僅揭露, 不具保證效力)	156,983

車輛認證總結報告 Vehicle Inspection Findings

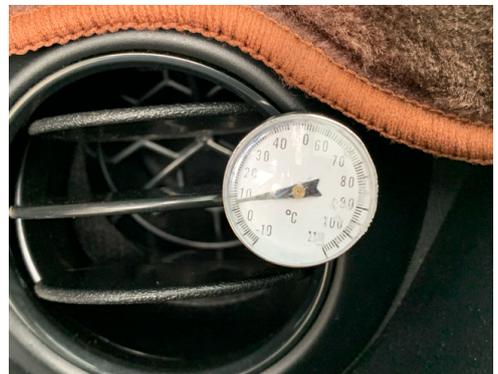
空調溫度

1. 檢查室外氣溫	24°C	2. 後空調冷氣作動中央出風口溫度	無此項目
3. 冷凝器散熱風扇有無運轉異常	正常	4. 前空調冷氣A/C開關燈號	正常
5. 前空調風速開關各段風速	正常	6. 前空調冷氣作動中央出風口溫度	7°C
7. 後空調冷氣A/C開關燈號	無此項目	8. 後空調風速開關各段風速	無此項目
