YES 車輛認證書

認證編號 CPF09023263059

廠牌 Make	TOYOTA
車型 Model	TOWN ACE
年份 Year	2025/01
排氣量 Displacement	1,496
車身號碼 VIN	RJNAA1AA7S003****
引擎號碼 Engine Number	***4D579**
現況實車里程 Mileage (僅揭露, 不具保證效力)	3

車輛認證總結報告 Vehicle Inspection Findings

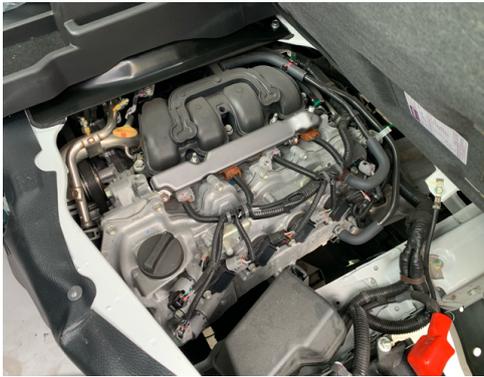
引擎室

1. 運轉時有無冒藍白煙、黑煙	正常	2. 水溫錶(燈)有無異常顯示	正常
3. 警告指示燈有無異常作動	正常	4. 機油油量、油質有無異常	正常
5. 外觀有無漏油/水跡象	正常	6. 運轉時有無抖動或異常聲響	正常
7. 外觀有無修補或龜裂跡象	正常	8. 冷卻風扇作動有無異常	正常
9. 加速有無不順暢或無法加速	正常	10. 高速運轉有無異常聲響	正常
11. 冷卻水有無添加防鏽劑	正常

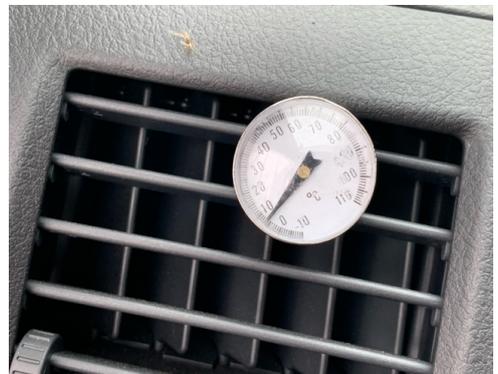
空調溫度

1. 檢查室外氣溫	22°C	2. 後空調冷氣作動中央出風口溫度	無此項目
3. 冷凝器散熱風扇有無運轉異常	正常	4. 前空調冷氣A/C開關燈號	正常
5. 前空調風速開關各段風速	正常	6. 前空調冷氣作動中央出風口溫度	7°C
7. 後空調冷氣A/C開關燈號	無此項目	8. 後空調風速開關各段風速	無此項目
