YES 車輛認證書

認證編號 CPF09023263061

廠牌 Make	HONDA
車型 Model	CR-V
年份 Year	2023/01
排氣量 Displacement	1,498
車身號碼 VIN	RKTRW1820PF10****
引擎號碼 Engine Number	***BK93656**
現況實車里程 Mileage (僅揭露, 不具保證效力)	58,874

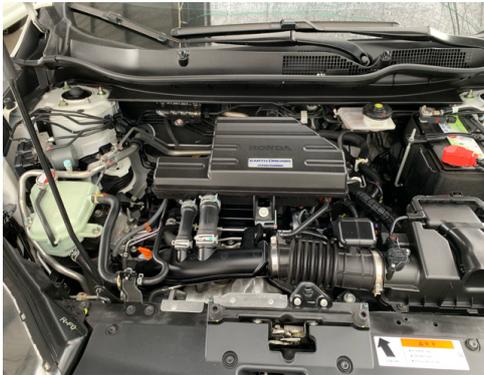
引擎室

1. 運轉時有無冒藍白煙、黑煙	正常	2. 水溫錶(燈)有無異常顯示	正常
3. 警告指示燈有無異常作動	正常	4. 機油油量、油質有無異常	正常
5. 外觀有無漏油/水跡象	正常	6. 運轉時有無抖動或異常聲響	正常
7. 外觀有無修補或龜裂跡象	正常	8. 冷卻風扇作動有無異常	正常
9. 加速有無不順暢或無法加速	正常	10. 高速運轉有無異常聲響	正常
11. 冷卻水有無添加防鏽劑	正常

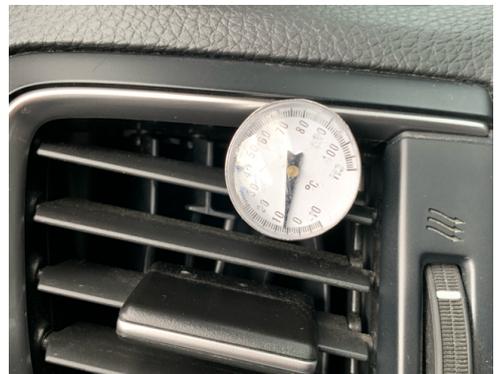
空調溫度

1. 檢查室外氣溫	23°C	2. 後空調冷氣作動中央出風口溫度	無此項目
3. 冷凝器散熱風扇有無運轉異常	正常	4. 前空調冷氣A/C開關燈號	正常
5. 前空調風速開關各段風速	正常	6. 前空調冷氣作動中央出風口溫度	7°C
7. 後空調冷氣A/C開關燈號	無此項目	8. 後空調風速開關各段風速	無此項目
