YES 車輛認證書

認證編號 CPF09023263062

廠牌 Make	HYUNDAI
車型 Model	TUCSON
年份 Year	2023/03
排氣量 Displacement	1,598
車身號碼 VIN	RFHJD81BBPS00****
引擎號碼 Engine Number	***PNU3518**
現況實車里程 Mileage (僅揭露, 不具保證效力)	36,825

車輛認證總結報告 Vehicle Inspection Findings

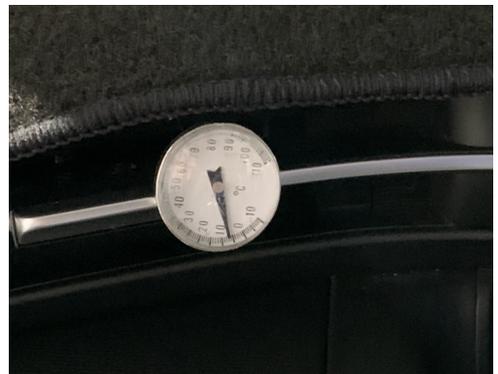
空調溫度

1. 檢查室外氣溫	24°C	2. 後空調冷氣作動中央出風口溫度	無此項目
3. 冷凝器散熱風扇有無運轉異常	正常	4. 前空調冷氣A/C開關燈號	正常
5. 前空調風速開關各段風速	正常	6. 前空調冷氣作動中央出風口溫度	7°C
7. 後空調冷氣A/C開關燈號	無此項目	8. 後空調風速開關各段風速	無此項目
