認證編號 CPF09023263063

廠牌 Make	MITSUBISHI
車型 Model	VERYCA
年份 Year	2015/11
排氣量 Displacement	1,299
車身號碼 VIN	610F****
引擎號碼 Engine Number	***3S1PCS04**
現況實車里程 Mileage (僅揭露, 不具保證效力)	127,729

車輛認證總結報告 Vehicle Inspection Findings

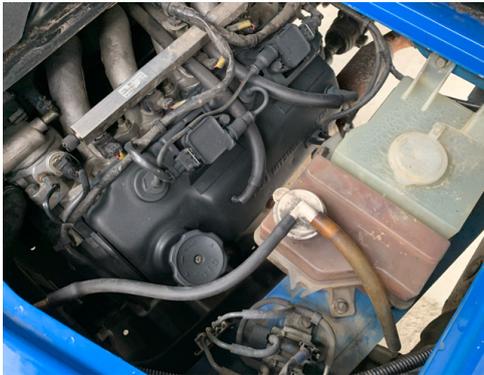
引擎室

1. 運轉時有無冒藍白煙、黑煙	正常	2. 水溫錶(燈)有無異常顯示	正常
3. 警告指示燈有無異常作動	正常	4. 機油油量、油質有無異常	正常
5. 外觀有無漏油/水跡象	正常	6. 運轉時有無抖動或異常聲響	正常
7. 外觀有無修補或龜裂跡象	正常	8. 冷卻風扇作動有無異常	正常
9. 加速有無不順暢或無法加速	正常	10. 高速運轉有無異常聲響	正常
11. 冷卻水有無添加防鏽劑	正常

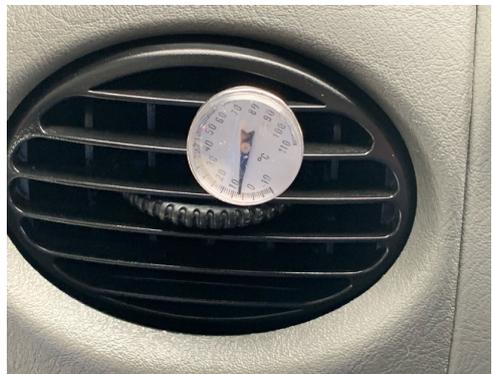
空調溫度

1. 檢查室外氣溫	24°C	2. 後空調冷氣作動中央出風口溫度	無此項目
3. 冷凝器散熱風扇有無運轉異常	正常	4. 前空調冷氣A/C開關燈號	正常
5. 前空調風速開關各段風速	正常	6. 前空調冷氣作動中央出風口溫度	7°C
7. 後空調冷氣A/C開關燈號	無此項目	8. 後空調風速開關各段風速	無此項目
