車輛查定報告

查定編號 CPF09023263066

廠牌 Make	FORD
車型 Model	FOCUS
年份 Year	2020/07
排氣量 Displacement	2,261
車身號碼 VIN	WF0PXXGCHPLG7****
引擎號碼 Engine Number	無引擎號碼
現況實車里程 Mileage (僅揭露, 不具保證效力)	58,476

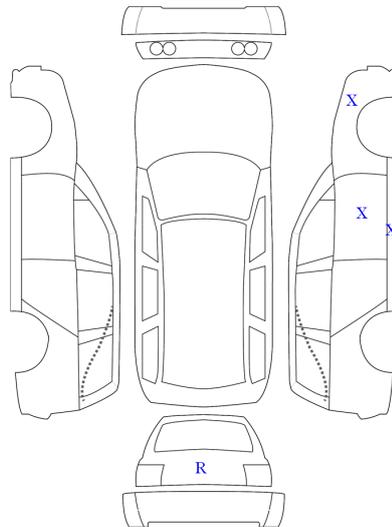
車體外觀圖

右側有鈹修痕。
右前方有鈹修痕。
正後方有鈹修痕。

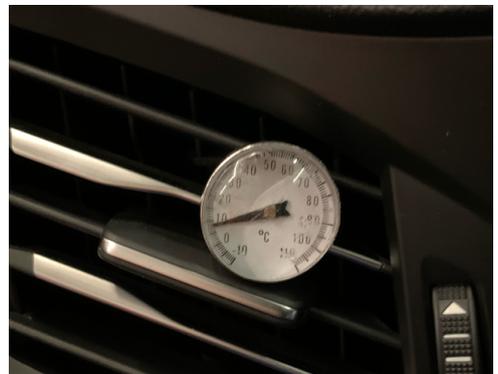
空調溫度

1. 檢查室外氣溫	29°C	2. 後空調冷氣作動中央出風口溫度	無此項目
3. 冷凝器散熱風扇有無運轉異常	正常	4. 前空調冷氣A/C開關燈號	正常
5. 前空調風速開關各段風速	正常	6. 前空調冷氣作動中央出風口溫度	7°C
7. 後空調冷氣A/C開關燈號	無此項目	8. 後空調風速開關各段風速	無此項目
