# YES 車輛認證書

認證編號 CPF09023263070

| 廠牌 Make | TOYOTA |
| 車型 Model | ALTIS |

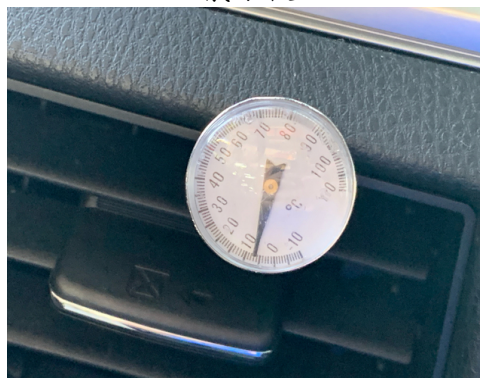
空調溫度

| 5. 前空調風速開關各段風速 | 正常 | 6. 前空調冷氣作動中央出風口溫度 | 7°C |
