認證編號 CPF09023263074

車輛資料 Vehicle Information

廠牌 Make	NISSAN
車型 Model	SUPER SENTRA
年份 Year	2020/11
排氣量 Displacement	1,598
車身號碼 VIN	B18GSC00****
引擎號碼 Engine Number	***600264**
現況實車里程 Mileage (僅揭露, 不具保證效力)	88,313

車輛認證總結報告 Vehicle Inspection Findings

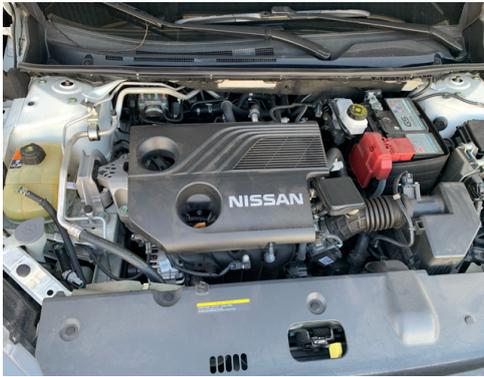
引擎室

1. 運轉時有無冒藍白煙、黑煙	正常	2. 水溫錶(燈)有無異常顯示	正常
3. 警告指示燈有無異常作動	正常	4. 機油油量、油質有無異常	正常
5. 外觀有無漏油/水跡象	正常	6. 運轉時有無抖動或異常聲響	正常
7. 外觀有無修補或龜裂跡象	正常	8. 冷卻風扇作動有無異常	正常
9. 加速有無不順暢或無法加速	正常	10. 高速運轉有無異常聲響	正常
11. 冷卻水有無添加防鏽劑	正常

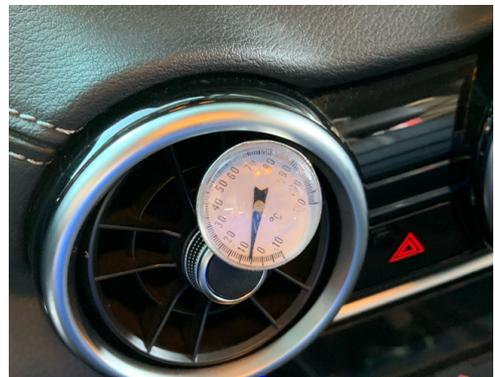
空調溫度

1. 檢查室外氣溫	27°C	2. 後空調冷氣作動中央出風口溫度	無此項目
3. 冷凝器散熱風扇有無運轉異常	正常	4. 前空調冷氣A/C開關燈號	正常
5. 前空調風速開關各段風速	正常	6. 前空調冷氣作動中央出風口溫度	7°C
7. 後空調冷氣A/C開關燈號	無此項目	8. 後空調風速開關各段風速	無此項目
