YES 車輛認證書

認證編號 CPF09023263075

廠牌 Make	TOYOTA
車型 Model	ALTIS
年份 Year	2015/11
排氣量 Displacement	1,798
車身號碼 VIN	ZRE172-559****
引擎號碼 Engine Number	***Y2360**
現況實車里程 Mileage (僅揭露, 不具保證效力)	115,692

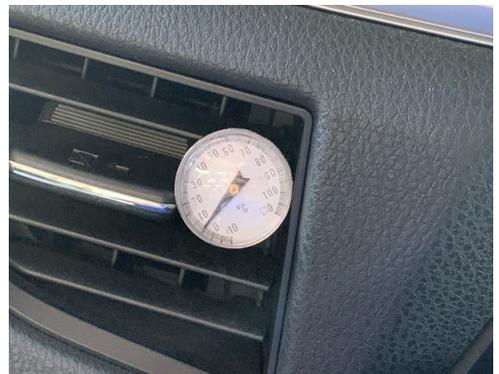
空調溫度

1. 檢查室外氣溫	28°C	2. 後空調冷氣作動中央出風口溫度	無此項目
3. 冷凝器散熱風扇有無運轉異常	正常	4. 前空調冷氣A/C開關燈號	正常
5. 前空調風速開關各段風速	正常	6. 前空調冷氣作動中央出風口溫度	7°C
7. 後空調冷氣A/C開關燈號	無此項目	8. 後空調風速開關各段風速	無此項目
