# YES 車輛認證書

認證編號 CPF09023263105

廠牌 Make	PEUGEOT
車型 Model	408
年份 Year	2024/09
排氣量 Displacement	1,199
車身號碼 VIN	VR3FPHNS7RY53****
引擎號碼 Engine Number	無引擎號碼
現況實車里程 Mileage (僅揭露, 不具保證效力)	14,001

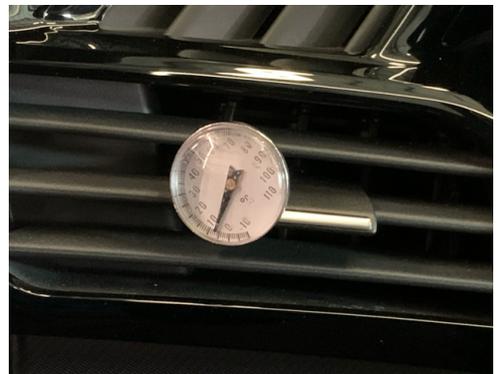
空調溫度

1. 檢查室外氣溫	31°C	2. 後空調冷氣作動中央出風口溫度	無此項目
3. 冷凝器散熱風扇有無運轉異常	正常	4. 前空調冷氣A/C開關燈號	正常
5. 前空調風速開關各段風速	正常	6. 前空調冷氣作動中央出風口溫度	7°C
7. 後空調冷氣A/C開關燈號	無此項目	8. 後空調風速開關各段風速	無此項目
