認證編號 CPF09023263117

廠牌 Make	FORD
車型 Model	KUGA
年份 Year	2025/04
排氣量 Displacement	1,496
車身號碼 VIN	RHAETMCEXS200****
引擎號碼 Engine Number	***0320**
現況實車里程 Mileage (僅揭露, 不具保證效力)	10,577

車輛認證總結報告 Vehicle Inspection Findings

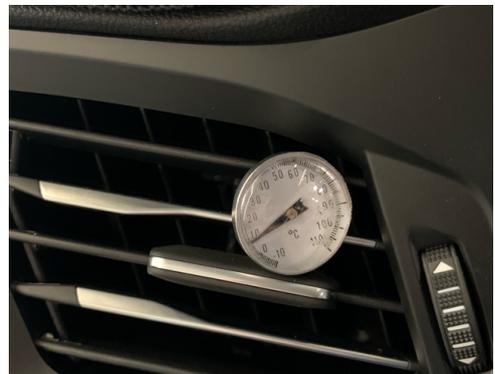
空調溫度

1. 檢查室外氣溫	31°C	2. 後空調冷氣作動中央出風口溫度	無此項目
3. 冷凝器散熱風扇有無運轉異常	正常	4. 前空調冷氣A/C開關燈號	正常
5. 前空調風速開關各段風速	正常	6. 前空調冷氣作動中央出風口溫度	7°C
7. 後空調冷氣A/C開關燈號	無此項目	8. 後空調風速開關各段風速	無此項目
