# YES 車輛認證書

認證編號 CPF09023263119

廠牌 Make	FORD
車型 Model	FOCUS
年份 Year	2023/10
排氣量 Displacement	2,261
車身號碼 VIN	WF0PXXGCHPPJ3****
引擎號碼 Engine Number	無引擎號碼
現況實車里程 Mileage (僅揭露, 不具保證效力)	40,293

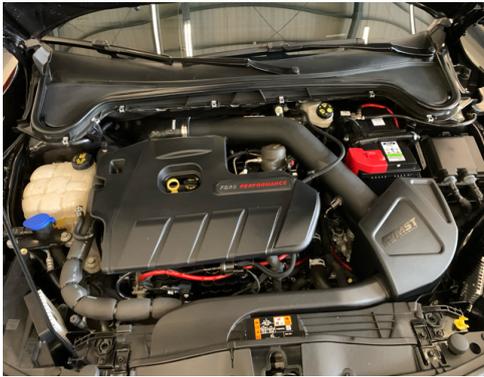
引擎室

1. 運轉時有無冒藍白煙、黑煙	正常	2. 水溫錶(燈)有無異常顯示	正常
3. 警告指示燈有無異常作動	正常	4. 機油油量、油質有無異常	正常
5. 外觀有無漏油/水跡象	正常	6. 運轉時有無抖動或異常聲響	正常
7. 外觀有無修補或龜裂跡象	正常	8. 冷卻風扇作動有無異常	正常
9. 加速有無不順暢或無法加速	正常	10. 高速運轉有無異常聲響	正常
11. 冷卻水有無添加防鏽劑	正常

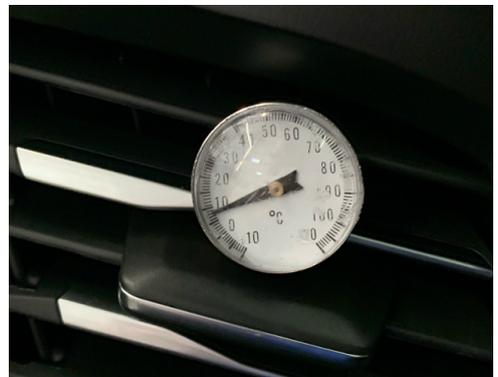
空調溫度

1. 檢查室外氣溫	31°C	2. 後空調冷氣作動中央出風口溫度	無此項目
3. 冷凝器散熱風扇有無運轉異常	正常	4. 前空調冷氣A/C開關燈號	正常
5. 前空調風速開關各段風速	正常	6. 前空調冷氣作動中央出風口溫度	7°C
7. 後空調冷氣A/C開關燈號	無此項目	8. 後空調風速開關各段風速	無此項目
