# YES 車輛認證書

認證編號 CPF09902236037

## 車輛資料 Vehicle Information

## 車輛認證總結報告 Vehicle Inspection Findings

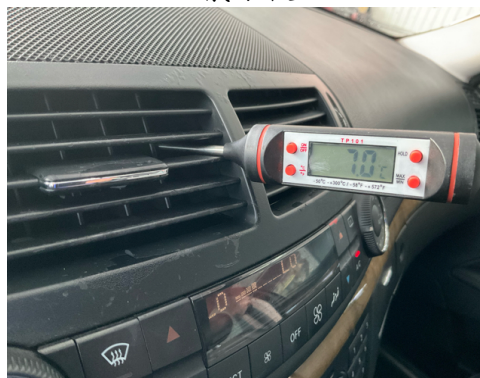
空調溫度

| 查定項目 Inspection Item | 有無異常狀況 Findings | | 備註事項 |
|---|---|---|---|
| 前空調冷氣作動中央出風口溫度 | 7 °C | | |
