# 車輛認證書

認證編號：CPF09902236053

廠牌：MITSUBISHI  
排檔型式：手自排  
車門數：4門  
儀表里程數：156,297

車型：LANCER IO  
引擎號碼：\*\*\*0QA376\*\*  
車身號碼：\*\*\*456\*\*

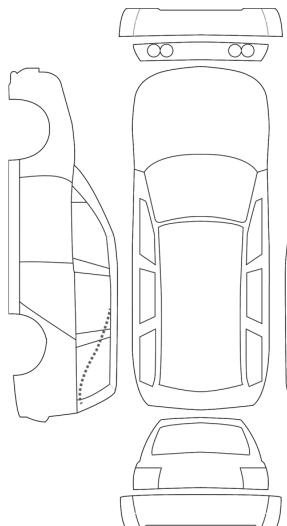
車體外觀圖

- 本車引擎號碼無異常。
- 本車車身號碼無異常。
- 本車輛無泡水跡象。
- 本車體骨架結構無修復跡象。

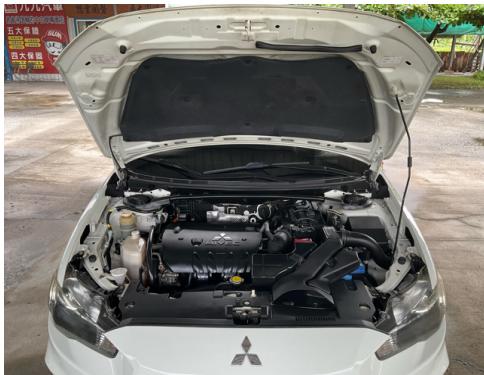
引擎室

查定項目 Inspection Item	有無異常狀況Findings	備註事項
運轉時有無冒藍白煙、黑煙	<input type="radio"/> 有 <input checked="" type="radio"/> 無	
水溫錶(燈)有無異常顯示	<input type="radio"/> 有 <input checked="" type="radio"/> 無	
警告指示燈有無異常作動	<input type="radio"/> 有 <input checked="" type="radio"/> 無	
機油油量、油質有無異常	<input type="radio"/> 有 <input checked="" type="radio"/> 無	
外觀有無漏油/水跡象	<input type="radio"/> 有 <input checked="" type="radio"/> 無	
運轉時有無抖動或異常聲響	<input type="radio"/> 有 <input checked="" type="radio"/> 無	
外觀有無修補或龜裂跡象	<input type="radio"/> 有 <input checked="" type="radio"/> 無	
冷卻風扇作動有無異常	<input type="radio"/> 有 <input checked="" type="radio"/> 無	
加速有無不順暢或無法加速	<input type="radio"/> 有 <input checked="" type="radio"/> 無	
高速運轉有無異常聲響	<input type="radio"/> 有 <input checked="" type="radio"/> 無	
冷卻水有無添加防鏽劑	<input type="radio"/> 有 <input checked="" type="radio"/> 無

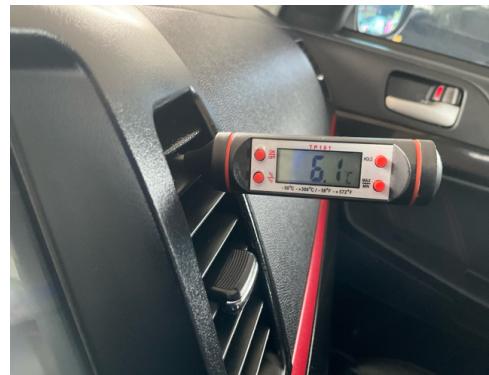
空調溫度

查定項目 Inspection Item	有無異常狀況Findings		備註事項
檢查室外氣溫	27°C		
後空調冷氣作動中央出風口溫度	無此項目		
冷凝器散熱風扇有無運轉異常	<input type="radio"/> 有	<input checked="" type="radio"/> 無	
前空調冷氣A/C開關燈號	<input type="radio"/> 有	<input checked="" type="radio"/> 無	
前空調風速開關各段風速	<input type="radio"/> 有	<input checked="" type="radio"/> 無	
前空調冷氣作動中央出風口溫度	6°C		
後空調冷氣A/C開關燈號	無此項目		
後空調風速開關各段風速	無此項目
