# YES 車輛認證書

認證編號 CPF09902236089

| 車型 Model | IX35 |
| 年份 Year | 2014/04 |

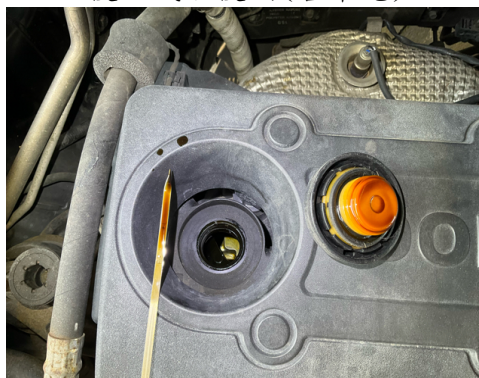
機油蓋

| 查定項目 Inspection Item | 有無異常狀況 Findings | | 備註事項 |
|---|---|---|---|
| 機油油量、油質有無異常 | <input type="radio"/> 有 | <input checked="" type="radio"/> 無 | |

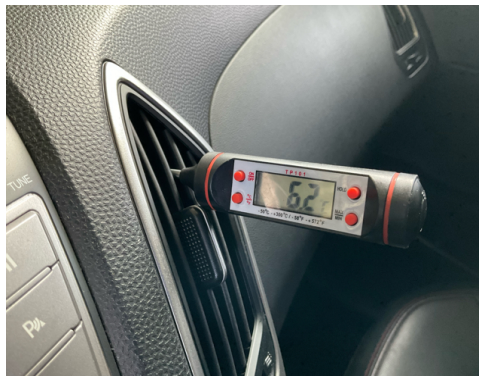
空調溫度

| 查定項目 Inspection Item | 有無異常狀況 Findings | | 備註事項 |
|---|---|---|---|
| 前空調冷氣作動中央出風口溫度 | 6°C | | |
