# YES 車輛認證書

認證編號 CPF09902237009

| 廠牌 Make | BMW |
| 車型 Model | 3 SERIES |

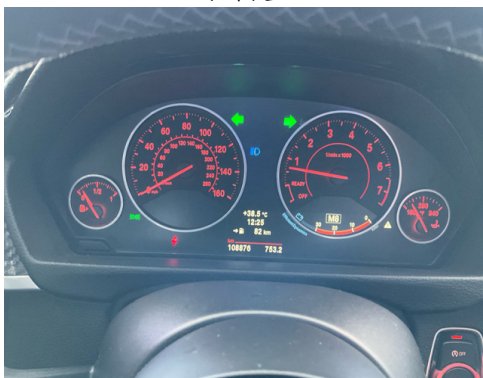
| 現況實車里程 Mileage<br>(僅揭露，不具保證效力) | 108,876 |

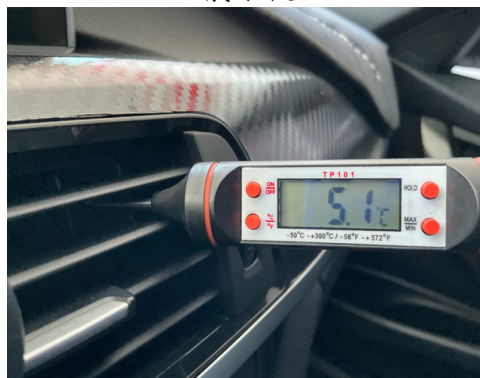
空調溫度

| 查定項目 Inspection Item | 有無異常狀況 Findings | | 備註事項 |
|---|---|---|---|
| 前空調冷氣作動中央出風口溫度 | 5°C | | |
