認證編號 CPF09902238057

## 車輛資料 Vehicle Information

## 車輛認證總結報告 Vehicle Inspection Findings

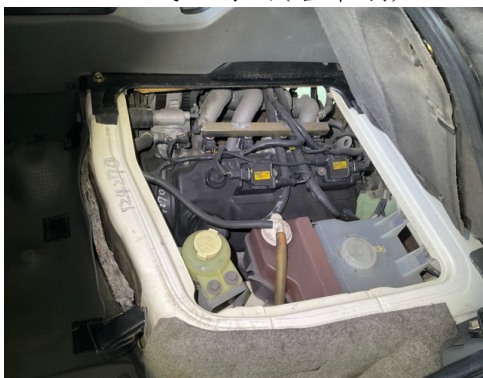
引擎室

本車引擎號碼無異常。

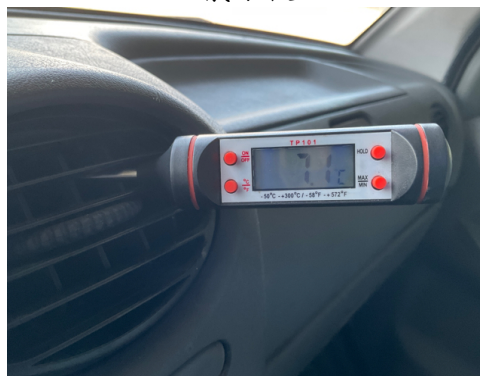
空調溫度

| 查定項目 Inspection Item | 有無異常狀況 Findings | | 備註事項 |
|---|---|---|---|
| 前空調冷氣作動中央出風口溫度 | | 7°C | |
