# YES 車輛認證書

認證編號 CPF09902239103

| 車型 Model | PREVIA |

## 車輛認證總結報告 Vehicle Inspection Findings

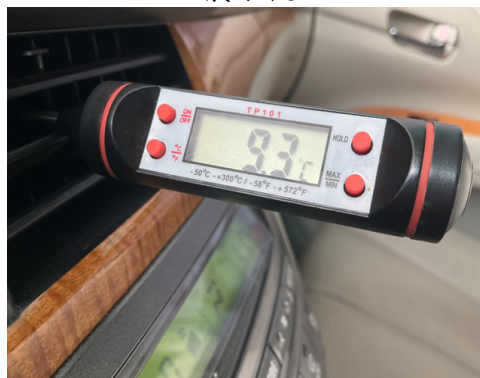
空調溫度

| 查定項目 Inspection Item | 有無異常狀況 Findings | | 備註事項 |
|---|---|---|---|
| 前空調冷氣作動中央出風口溫度 | 9°C | | |
