# YES 車輛認證書

認證編號 CPF0990223A009

廠牌 Make	TOYOTA
車型 Model	ALTIS
年份 Year	2019/02
排氣量 Displacement	1,798
車身號碼 VIN	***172-57131**
引擎號碼 Engine Number	***Y5485**
現況實車里程 Mileage (僅揭露, 不具保證效力)	37,973

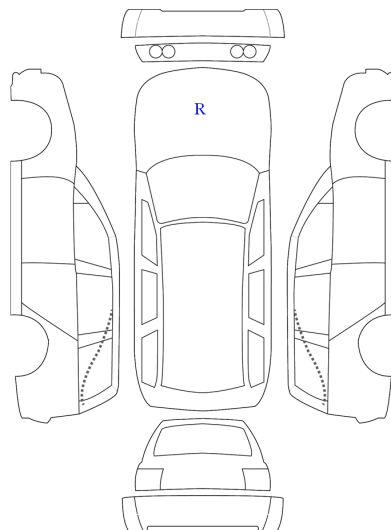
車體外觀圖

本車引擎號碼無異常。 **S** 鈹件鏽蝕、斑剝或鏽穿  
本車車身號碼無異常。 **B** 受損面積約一個拳頭(含)以上  
本車輛無泡水跡象。 **R** 鈹件校正痕跡  
本車體骨架結構無修復跡象。 **X** 更換
