# YES 車輛認證書

認證編號 CPF0990223C003

| 廠牌 Make | LUXGEN |
| 車型 Model | S3 |

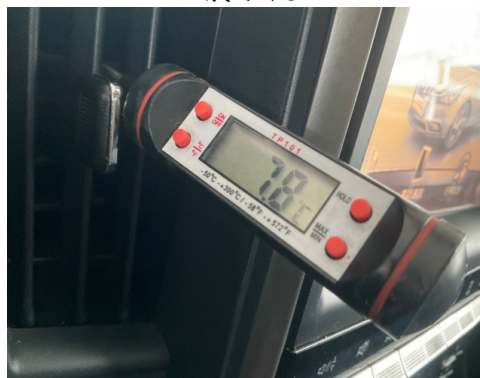
空調溫度

| 查定項目 Inspection Item | 有無異常狀況 Findings | | 備註事項 |
|---|---|---|---|
| 前空調冷氣作動中央出風口溫度 | 8°C | | |
