# YES 車輛認證書

認證編號 CPF0990223C117

| 車型 Model | ALTIS |

## 車輛認證總結報告 Vehicle Inspection Findings

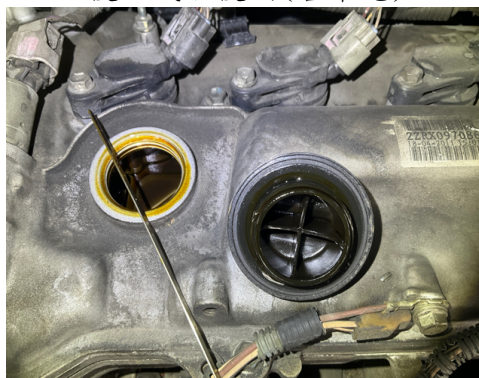
機油蓋

| 查定項目 Inspection Item | 有無異常狀況 Findings | | 備註事項 |
|---|---|---|---|
| 機油油量、油質有無異常 | <input type="radio"/> 有 | <input checked="" type="radio"/> 無 | |

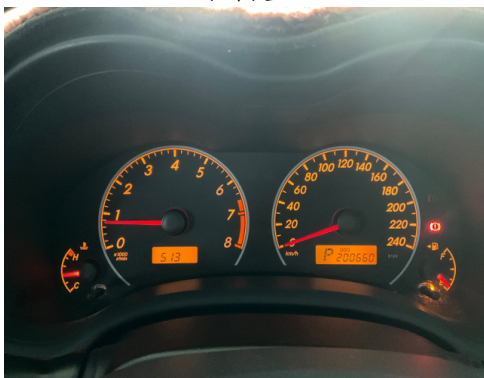
| 現況實車里程 Mileage<br>(僅揭露，不具保證效力) | 200,660 |

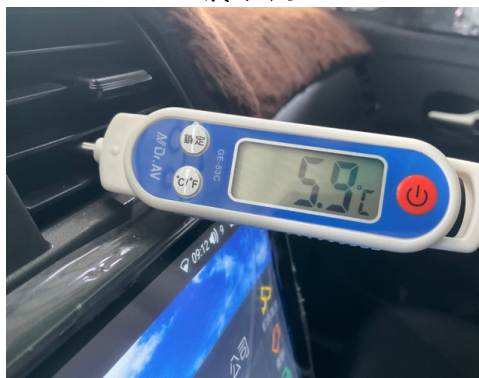
空調溫度

| 查定項目 Inspection Item | 有無異常狀況 Findings | | 備註事項 |
|---|---|---|---|
| 檢查室外氣溫 | 22°C | | |
| 前空調冷氣作動中央出風口溫度 | 6°C | | |
