# YES 車輛認證書

認證編號 CPF09902241071

| 車型 Model | U5 |
| 年份 Year | 2019/01 |

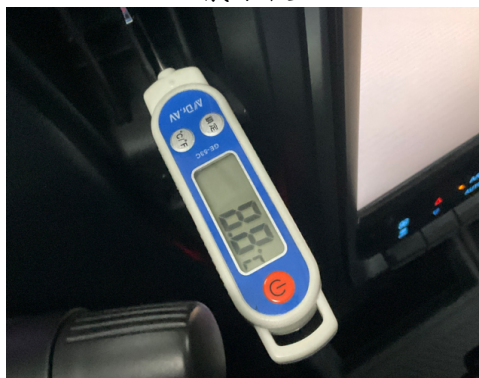
空調溫度

| 查定項目 Inspection Item | 有無異常狀況 Findings | | 備註事項 |
|---|---|---|---|
| 前空調冷氣作動中央出風口溫度 | 9 °C | | |
